## Restructuration Neuf et rénovation à l'unisson

A Paris, un ensemble marie réhabilitation en béton et construction mixte bois et métal.

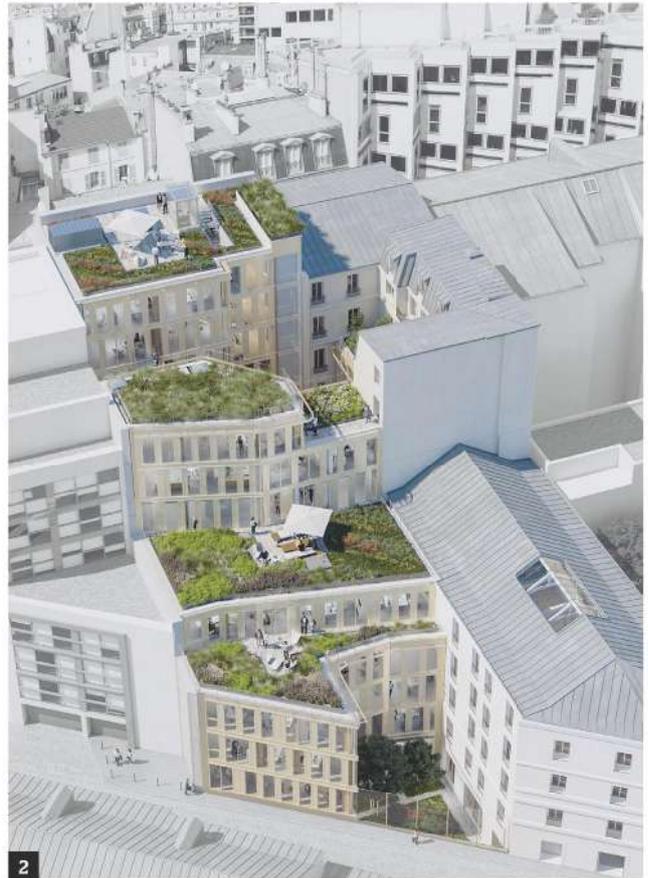
**1** - Les bâtiments post-haussmanniens au nord ont subi une restructuration lourde. Celui au sud a été intégralement démoli.  
**2** - Le nouveau bâtiment en R + 7 culmine à 25 m.

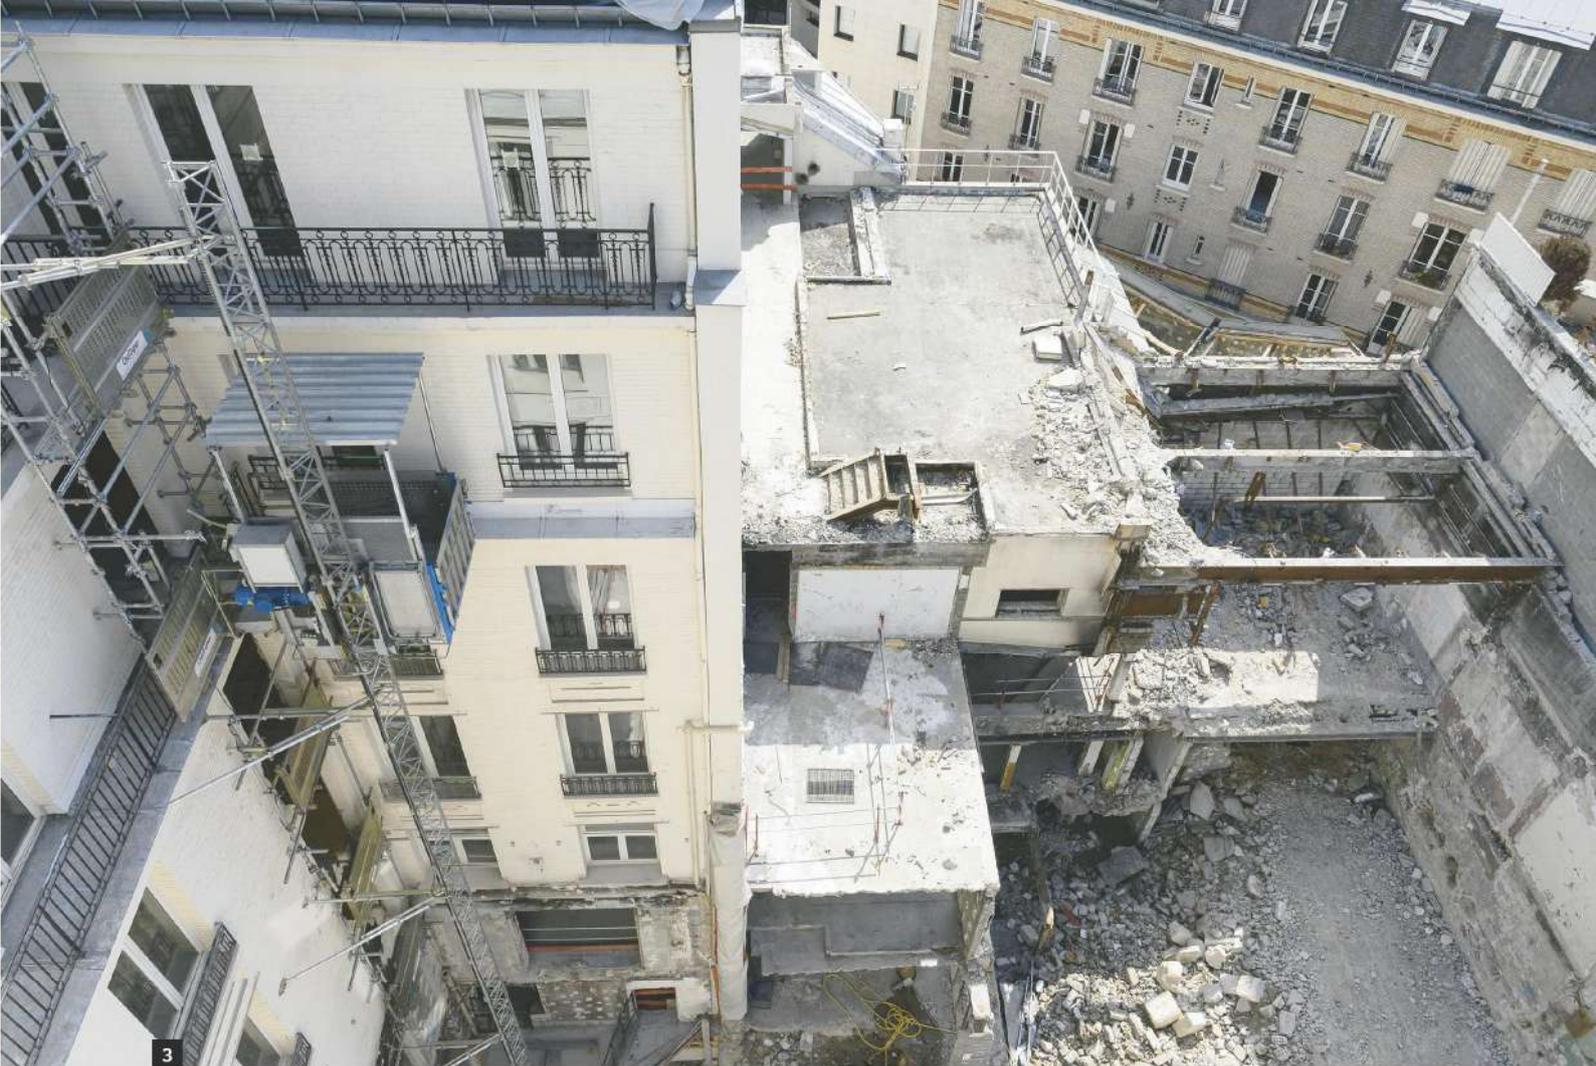
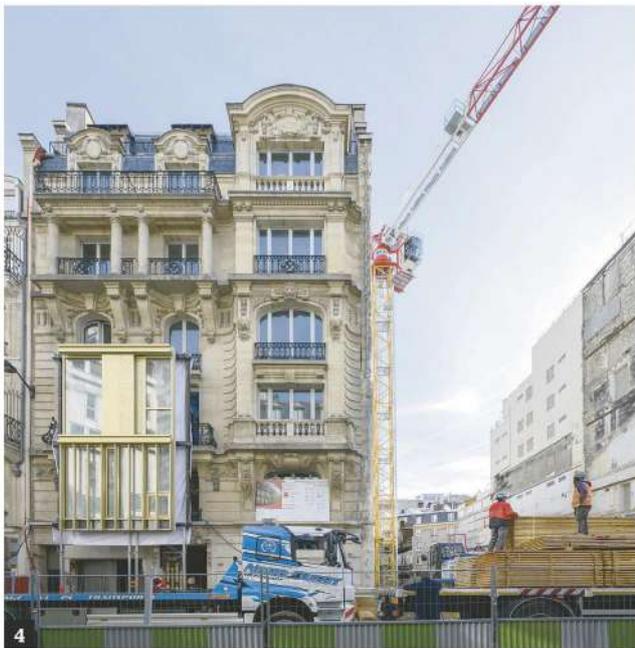
**3 et 4** - La démolition a laissé un trou béant avant la reconstruction en structure bois. **5** - Côté rue Bayard, la nouvelle façade sera protégée du soleil par des épines fixes en laiton. →

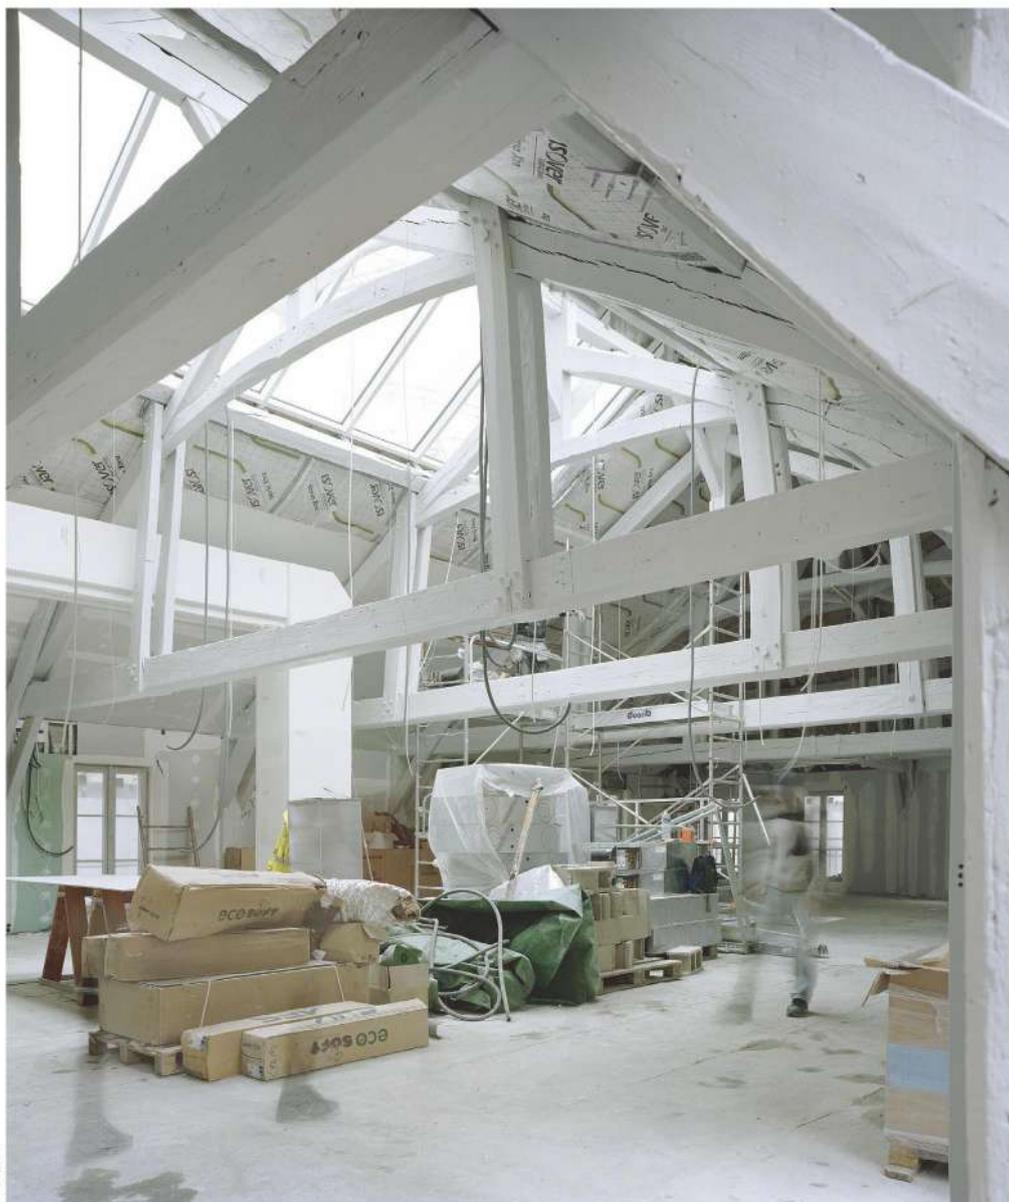
La charpente de l'un des bâtiments rénovés a été mise en valeur grâce à l'aménagement d'un volume en double hauteur et à la création d'une verrière. L'ensemble est isolé par l'intérieur. La couverture est revêtue de zinc.

A l'intérieur, la plupart des circulations verticales ont été démolies à l'exception d'un escalier à forte valeur patrimoniale. La création de nouveaux noyaux assure le contreventement, compensant la démolition de certains murs de refend. Côté parois verticales, de nombreuses ouvertures ont été pratiquées, ce qui a impliqué également le renforcement des murs. De même, les éléments métalliques tels que poutres, solives et poteaux ont fait l'objet de modifications ou de renforcements. Élément spectaculaire du chantier, l'une des charpentes d'un de ces bâtiments se trouve, en outre, valorisée grâce à la création d'une verrière et à l'aménagement de son volume en double hauteur.

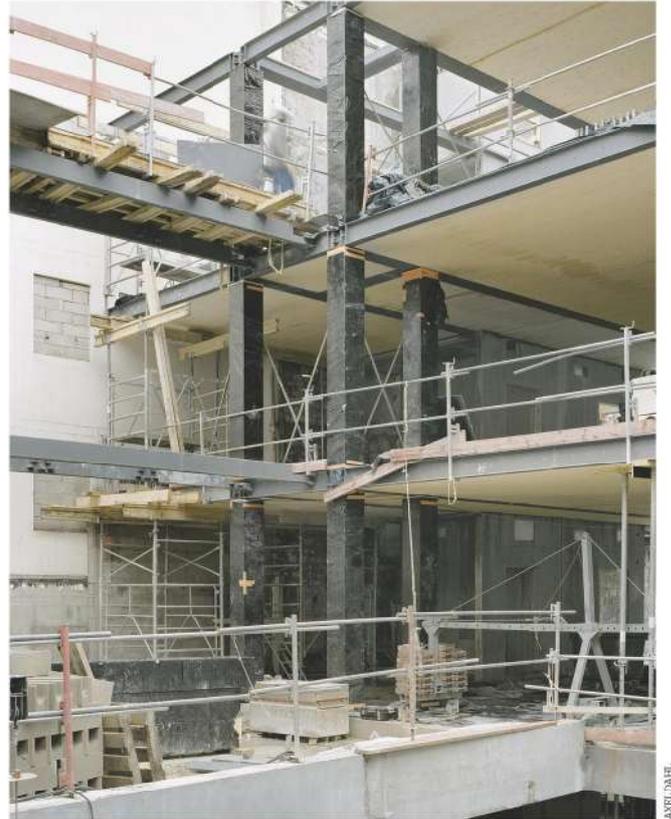
Au total, 600 m<sup>3</sup> d'épicéa auront été employés pour les 2500 m<sup>2</sup> de planchers CLT, et 65 m<sup>3</sup> pour les poteaux en bois (ici bâchés).

Concernant l'acoustique, les labels visés imposent des exigences élevées sur plusieurs aspects de conception. Ainsi, les planchers en CLT seront recouverts d'une chape sèche, isolée par 10 cm de fibre de bois puis par une plaque de gypse avant de porter un plancher technique de 15 cm. Malgré l'épaisseur de ce complexe, l'ensemble du système dégagera une hauteur sous plafond de 2,70 m.

Les poteaux verticaux ont aussi subi un régime minceur, puisque la structure bois s'affine au fur et à mesure que les charges diminuent. Leur section de 45 cm dans les étages inférieurs passe à 36 cm dans les étages les plus élevés.
